# 500kV第2電子銃の開発状況

2010年6月1日(火)

報告:山本将博

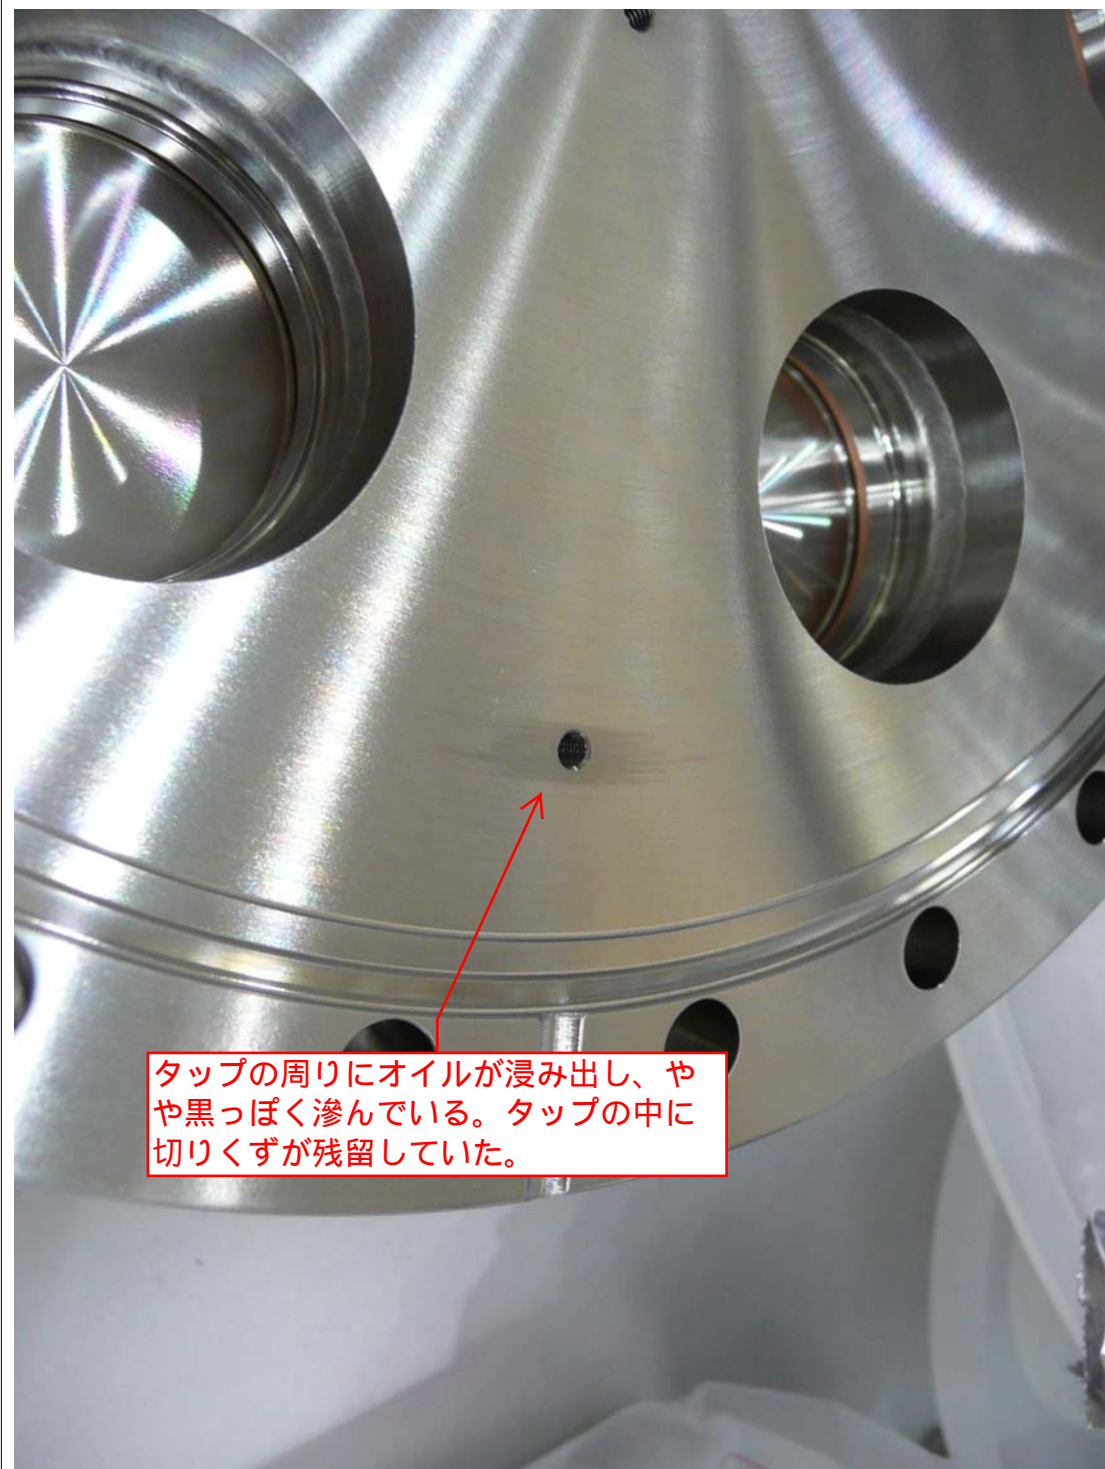
カソード準備系のLoading ChamberおよびActivation Chamber部でフランジの真空側タップにオイルが残留していた問題が発生。

タップの周りにオイルが浸み出し、やや黒っぽく滲んでいる。タップの中に切りくずが残留していた。

物品を工場へ送り返し、再洗浄・プリベーキングを実施。残留ガス分析を行い、オイル成分の残留が無い事を確認。

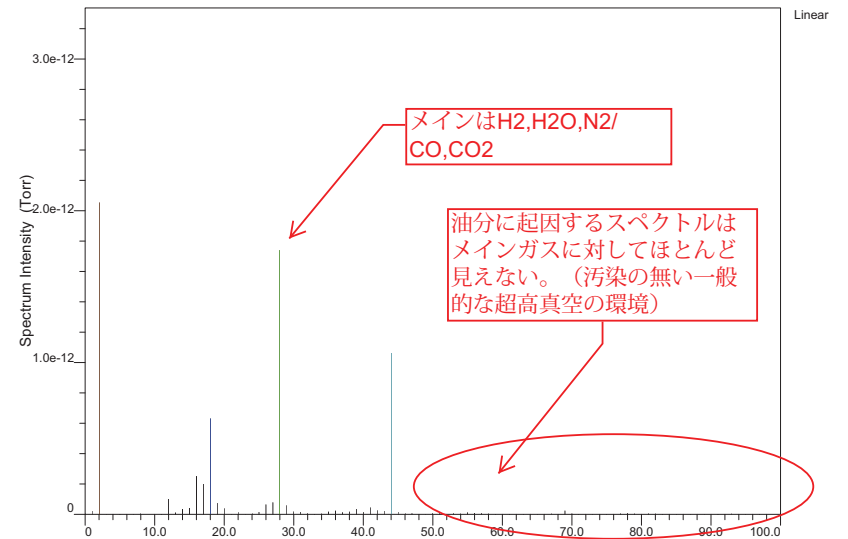
今回のトラブルが発生する前に、最  
後に測定されたRGAの測定結果  
(電子銃Chamberの残留ガス分析、  
ベーク後。TMP排気のみ。測定時は  
5E-8PaでRGAは電子増倍モードで計  
測。)

メインはH2,H2O,N2/  
CO,CO2

油分に起因するスペクトルは  
メインガスに対してほとんど  
見えない。(汚染の無い一般  
的な超高真空の環境)

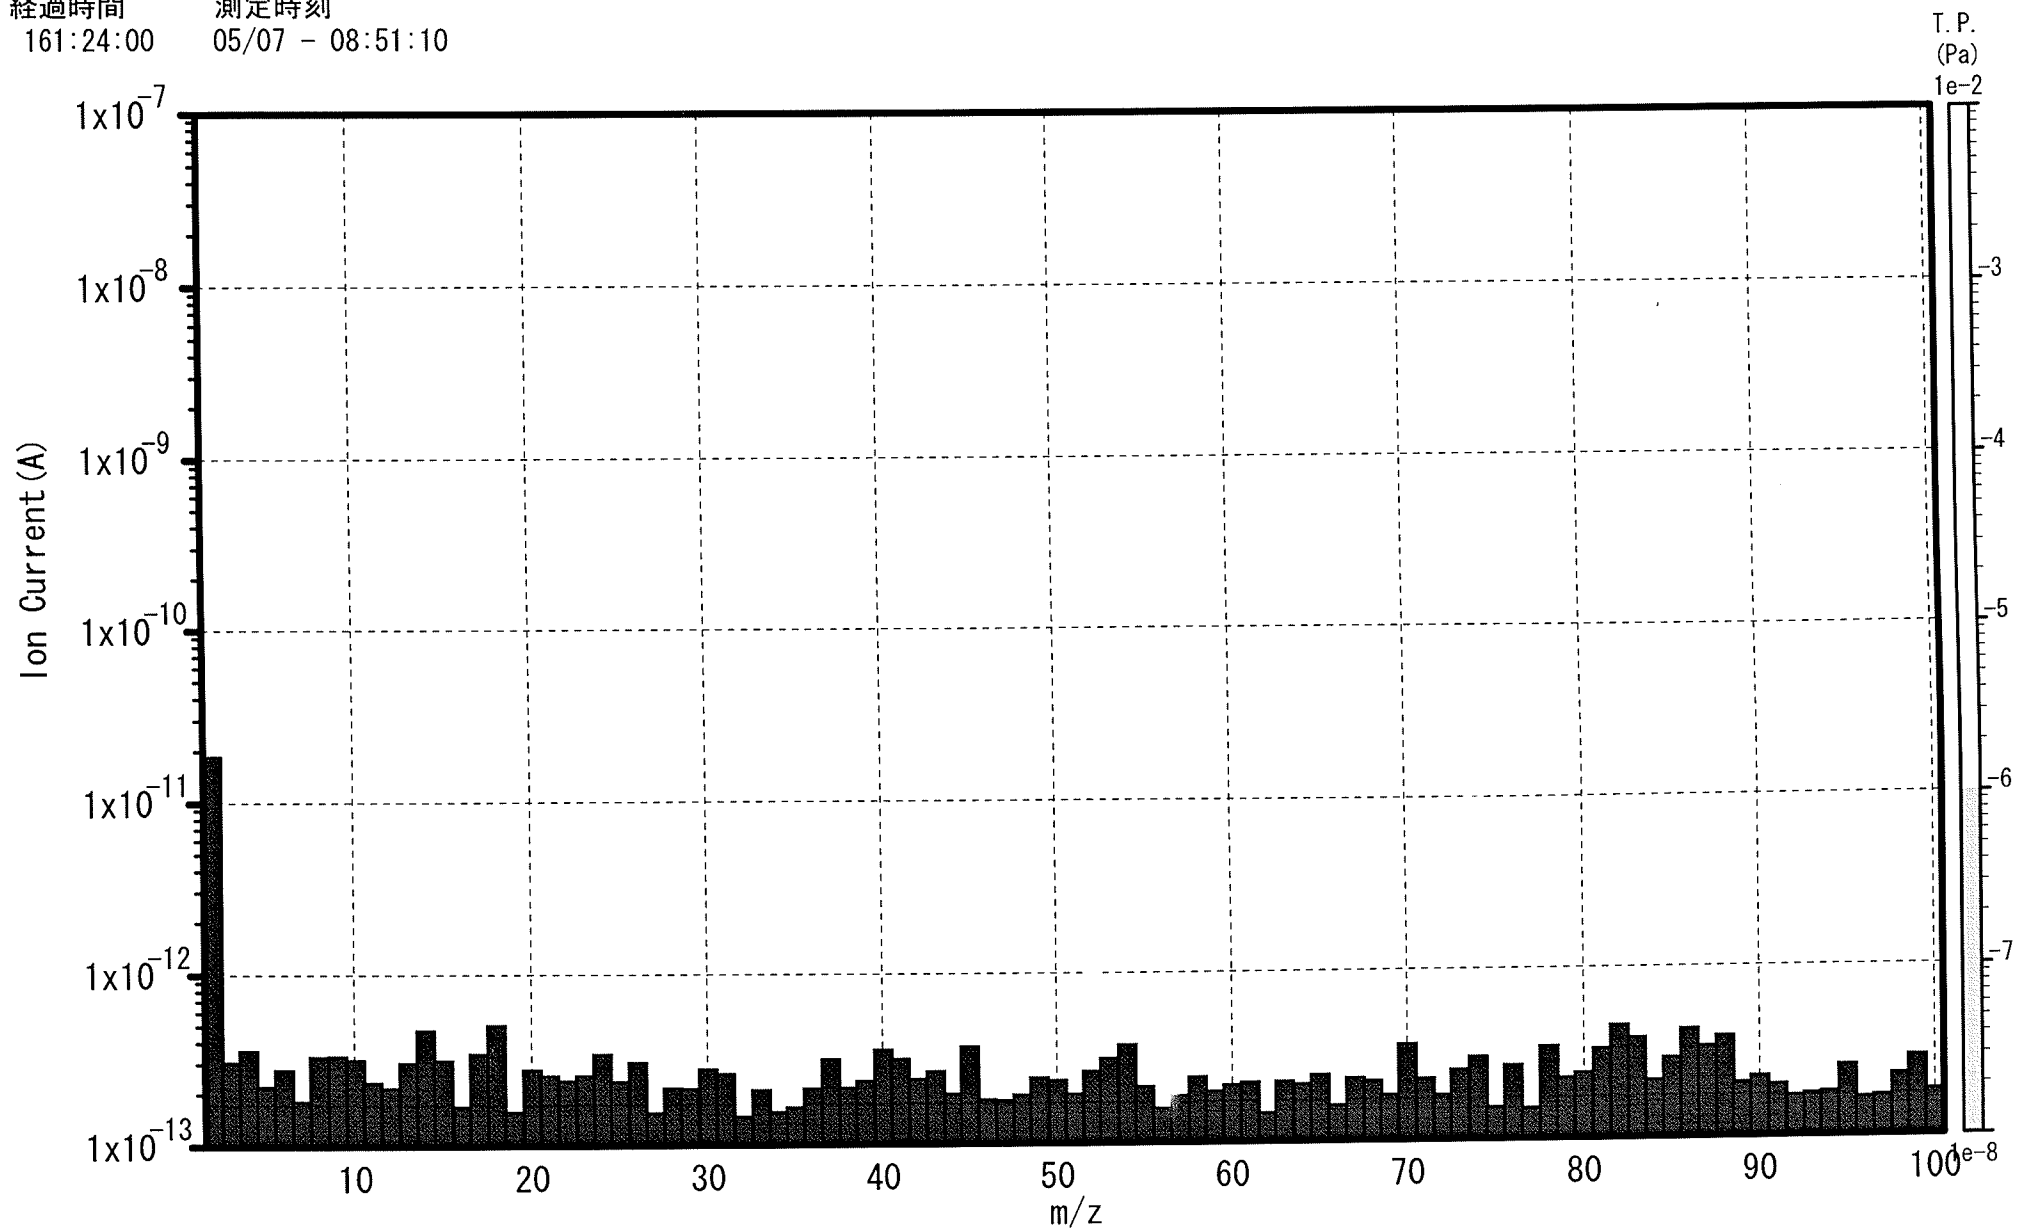
ベーキング後、降温1日後の測定結果

(130時間、150度ベークにてTMP排気のみで到達真空度 $3E-10$  Pa)

測定開始時刻 2010/04/30 15:27:10  
測定ファイル名 : , センサー 1  
レシピNo : 59 , レシピ名 : 新しいレシピ

経過時間 161:24:00  
測定時刻 05/07 - 08:51:10

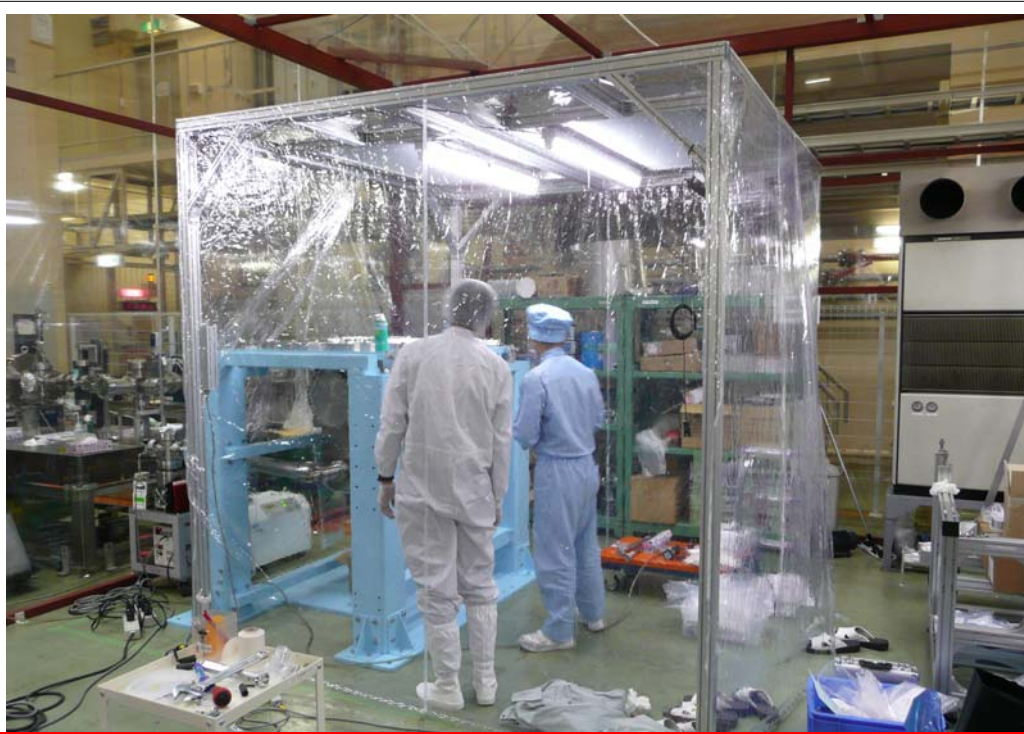
仮設クリーンブース内で電子銃Chamberの取外し作業を行う。

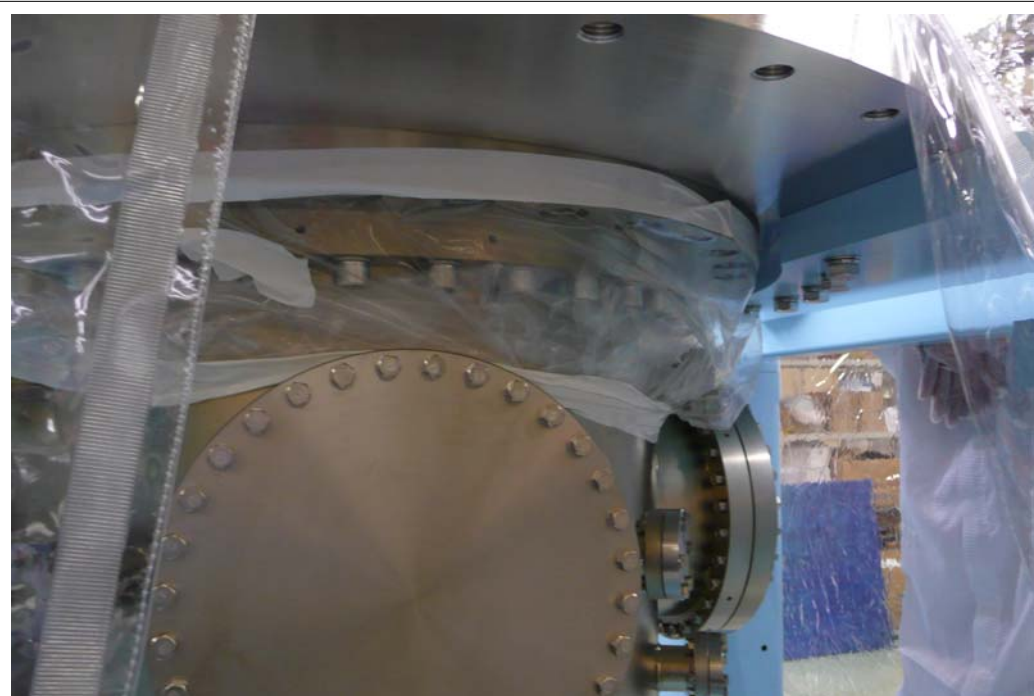
3月の工場でのベーキング後の真空試験までの状況ではリークの問題は無かったが、架台へ設置する際に誤ってφ720フランジのネジを数カ所緩めた疑いがある。ベーキング後の真空試験の際は $E-12 \text{ Pa}\cdot\text{m}^3/\text{s}$ 台のリークが、納入後のKEKでの測定では $E-9 \text{ Pa}\cdot\text{m}^3/\text{s}$ 台。

フード法による 720フランジ部のリークテストの様子。交換前に増し締め150N.mでもフード法10分で $1E-11$  Pa.m<sup>3</sup>/sのリークがあった。

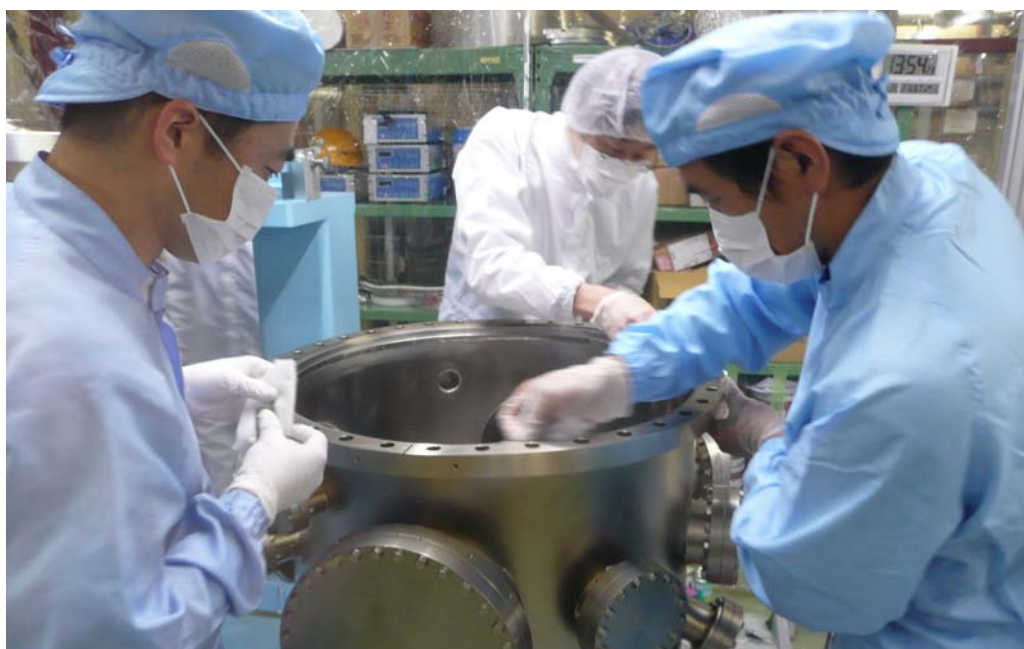
シール材にはUタイトシールを使用しているが、推奨トルクでの締付けではリークは止まらない。シール材本体は1か所つなぎ合わせの部分があり、そこが十分つぶれるまで推奨トルクの2～3倍の締付けが必要になると推測される。

メタルOリング (Uタイトシール) を交換。新しいシール材を乗せる前にシール箇所に残ったアルミを軽く磨いて落とし、ベンコットで十分に拭き取る作業。

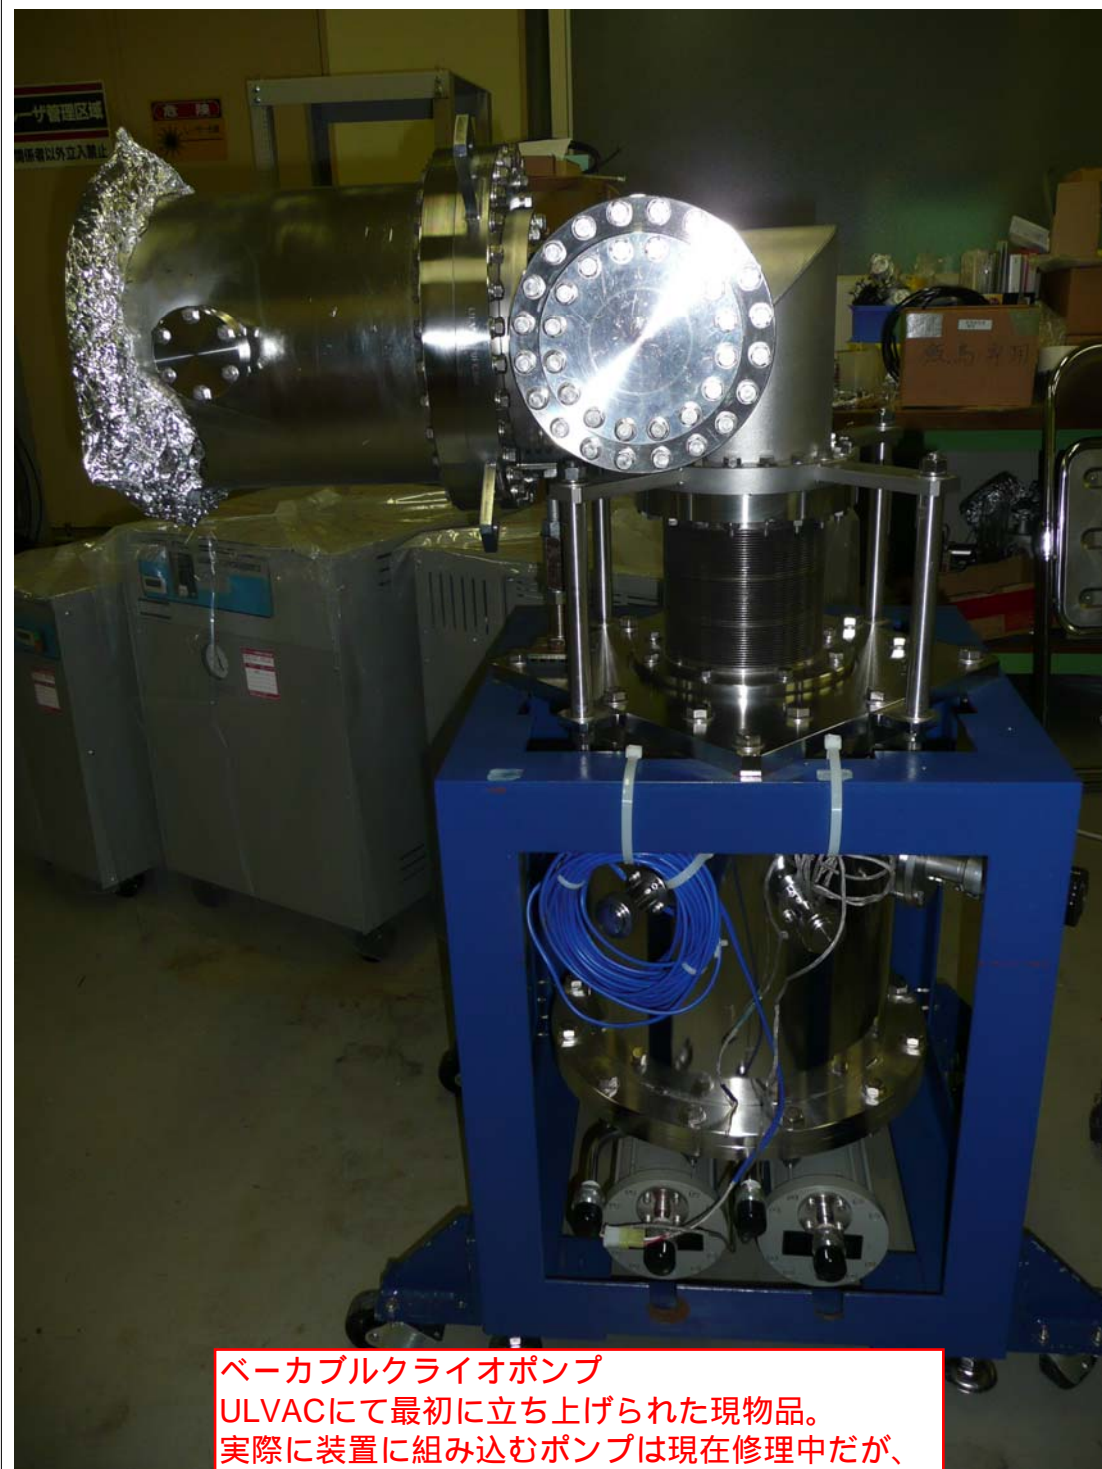
冷凍機部と極高真空部を分ける隔壁部で漏れの問題が発生。

ベークブルクライオポンプ  
ULVACにて最初に立ち上げられた現物品。  
実際に装置に組み込むポンプは現在修理中だが、  
最初の試験用および予備機として搬入された。

隔壁部の厚さをやや厚めにして再調整中。

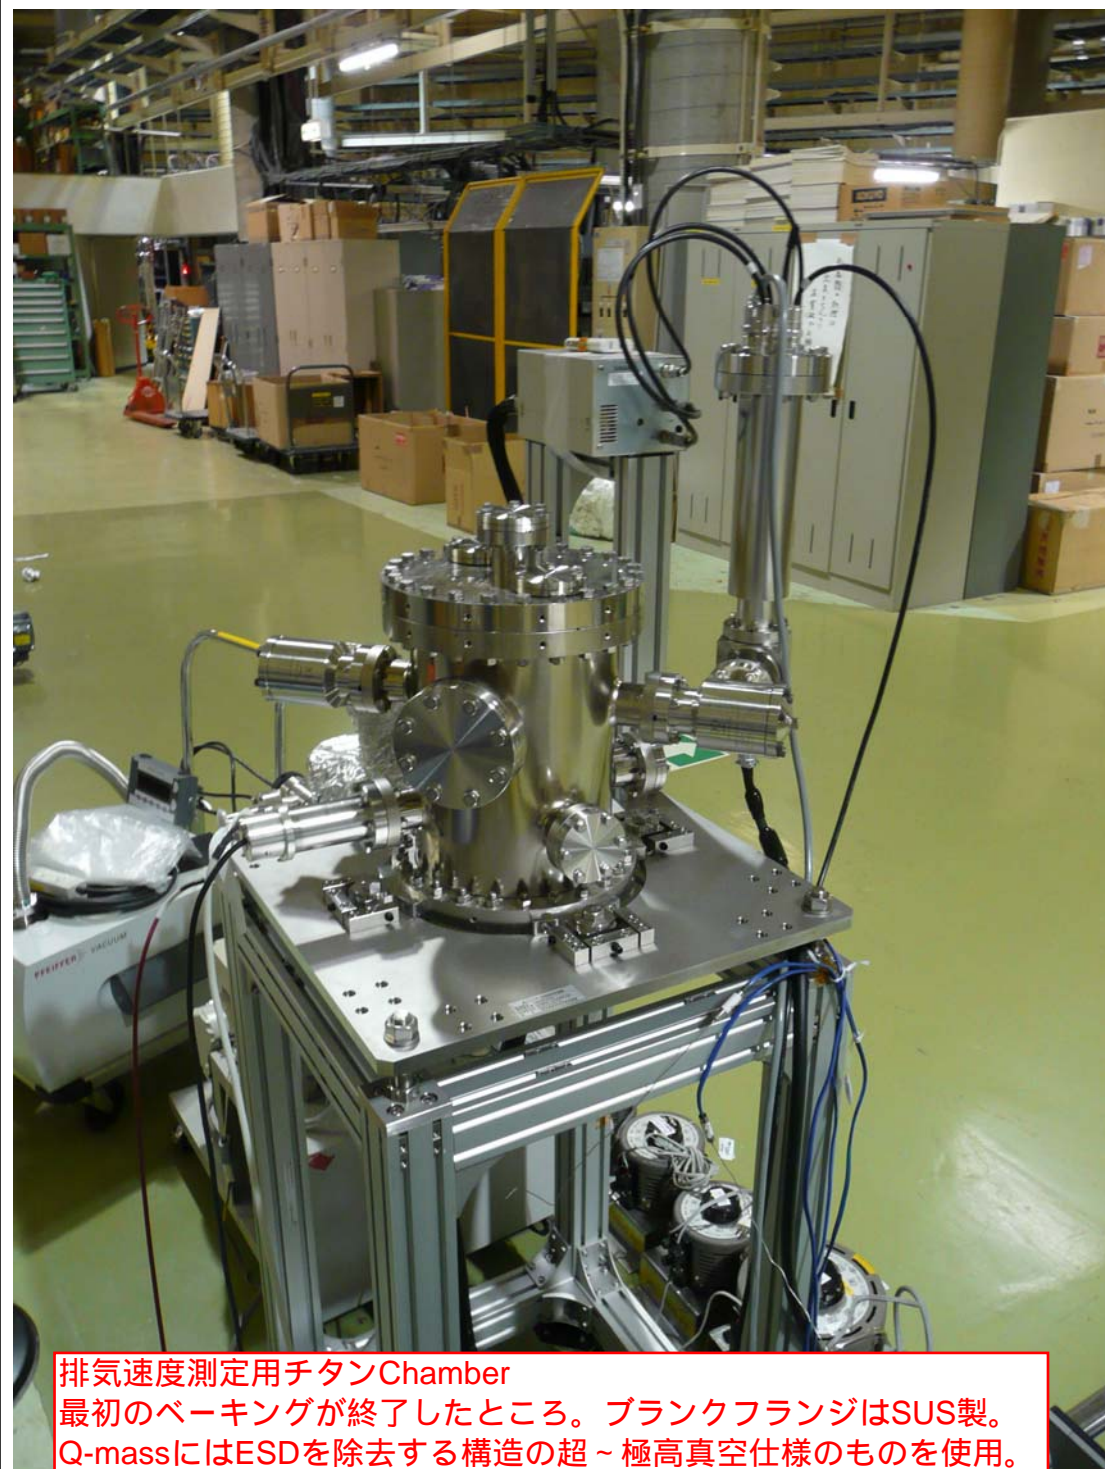
排気速度測定用チタンChamber  
最初のベークが終了したところ。ブランクフランジはSUS製。  
Q-massにはESDを除去する構造の超～極高真空仕様のものを使用。

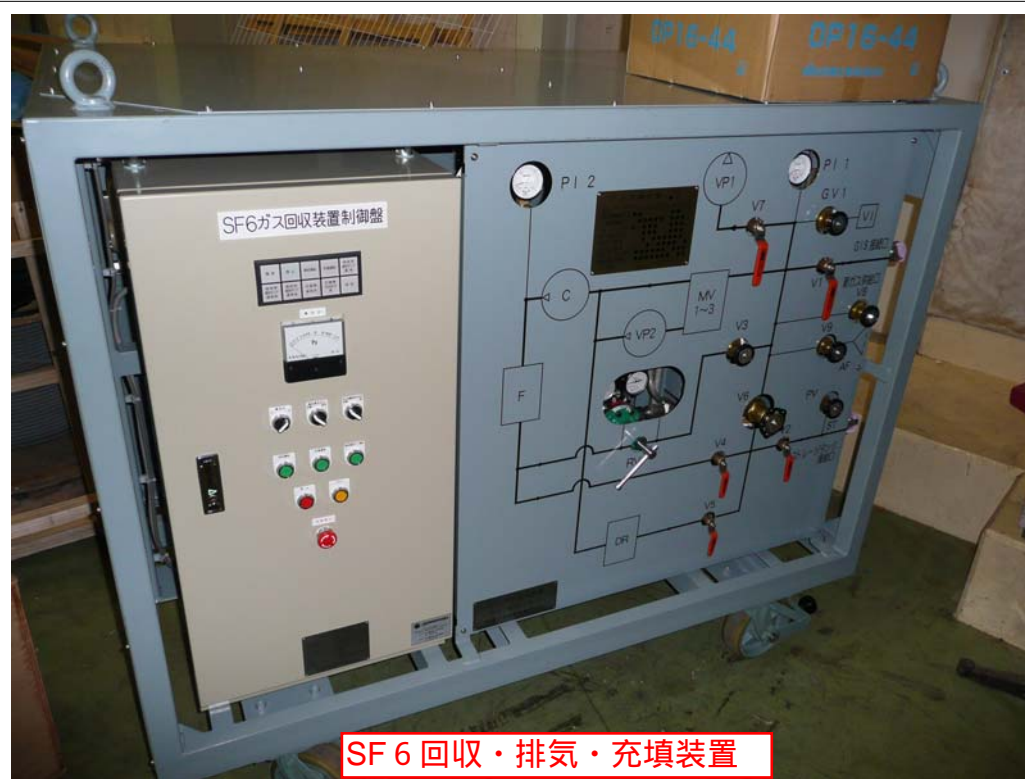
SF6回収・排気・充填装置

装置の能力

体積4m<sup>3</sup>、0.5MPaの回収時間 約170分

体積4m<sup>3</sup>、0.5MPaまでの充填時間 約165分

体積4m<sup>3</sup>、大気圧から真空(133Pa)までの排気時間 約70分

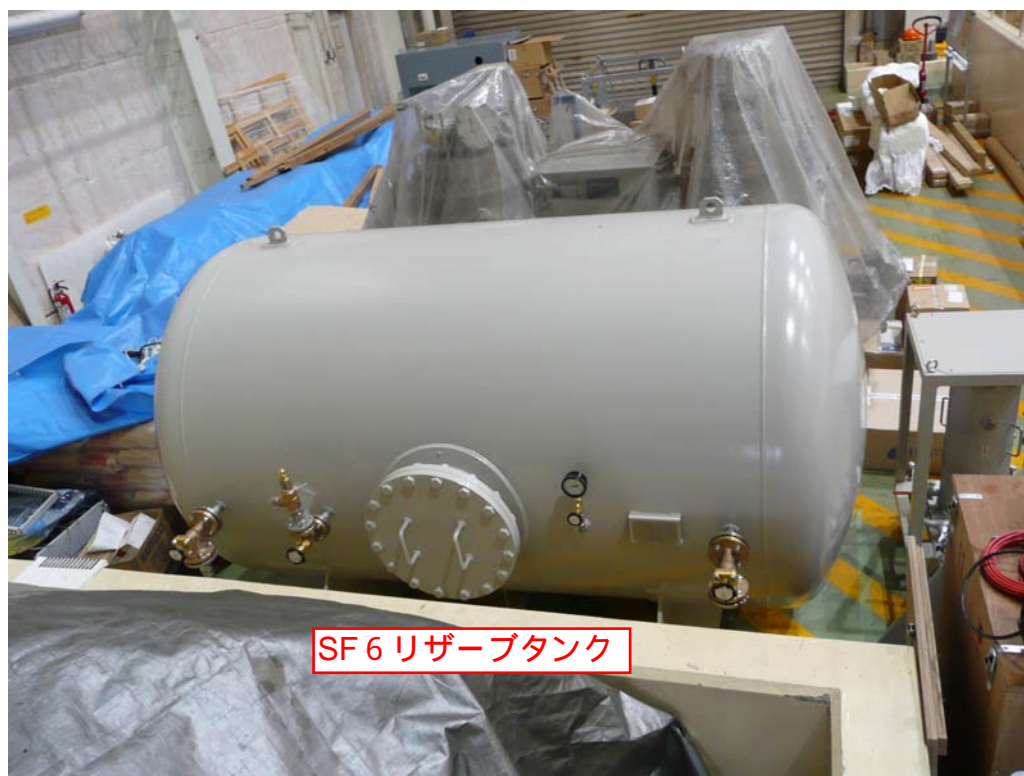
SF6リザーブタンク

堆積5m<sup>3</sup>、最大許容圧力0.97MPa
