RFシステムの現状報告

三浦

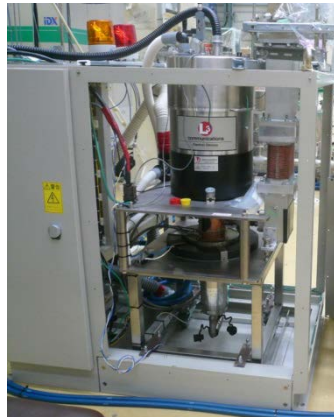
IOTはコレクター一部以外は空冷のため、季節によってパワー変動が見られる。
秋が最も不安定。。。

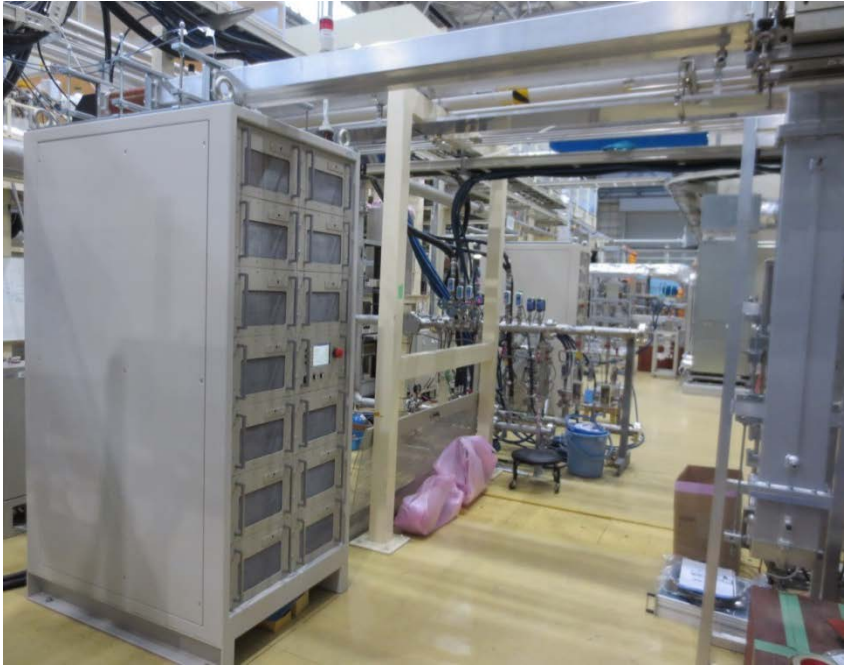
MLSC1(上流側)用

16 kW CW Solid State Amp.

アンプユニットは12台。
アンプユニットが壊れた場合、そのユニットへの
電源供給を止めて、低い出力で運転し続けること
ができる。
非常に安定である。

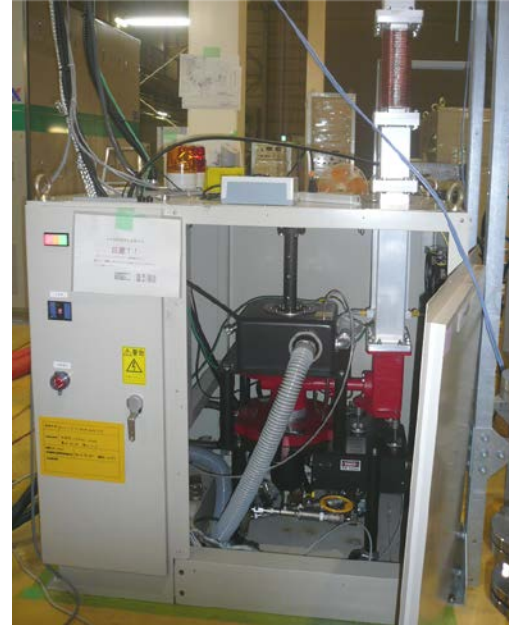
MLSC1(下流側)用

30 kW CW IOT

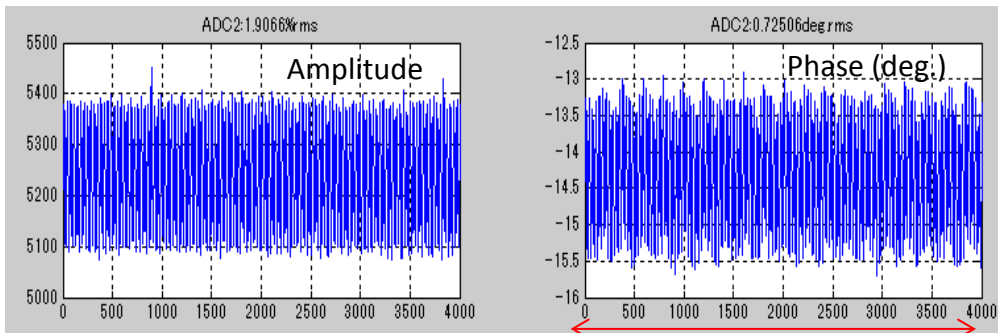
Pf=0.2 kW @Eacc=2.6 MV/m

300 Hz

1 kW以下で発振が見られた。
出力パワーによって周波数が異なっている
300 Hzは電源リップル

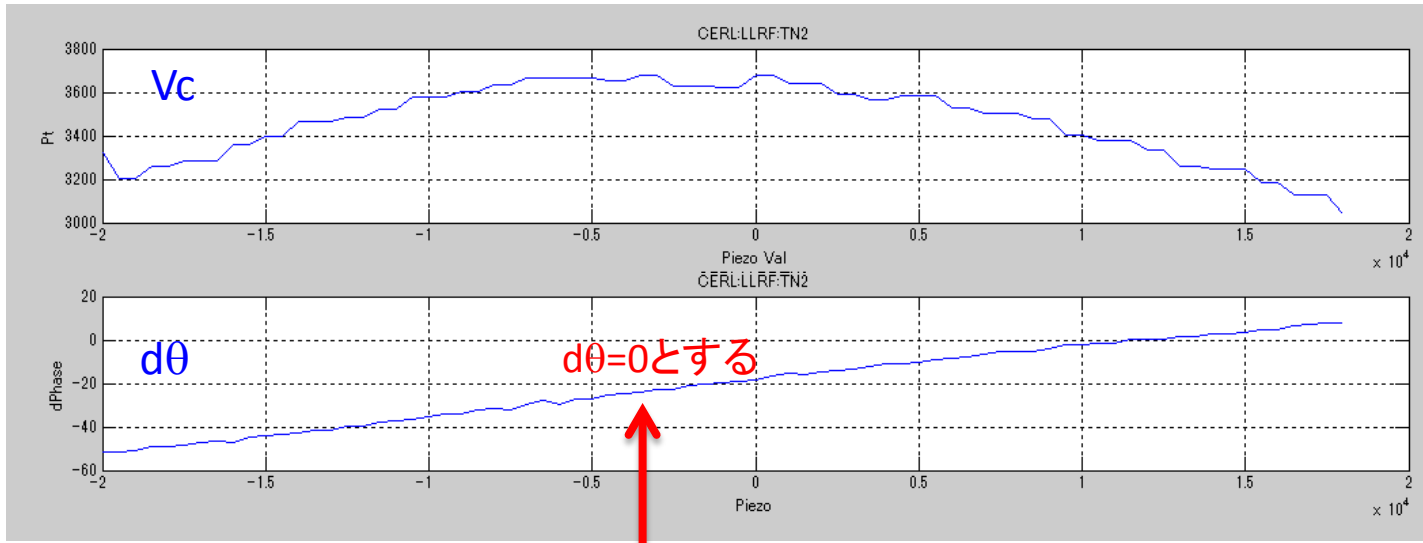
Piezo-scanの結果

空洞電圧が最大となるところで、空洞と入力RFの位相差が0となるように、空洞と入力RFの位相を校正する。

一度校正すればOK. 運転期間中での再現性は良かった。

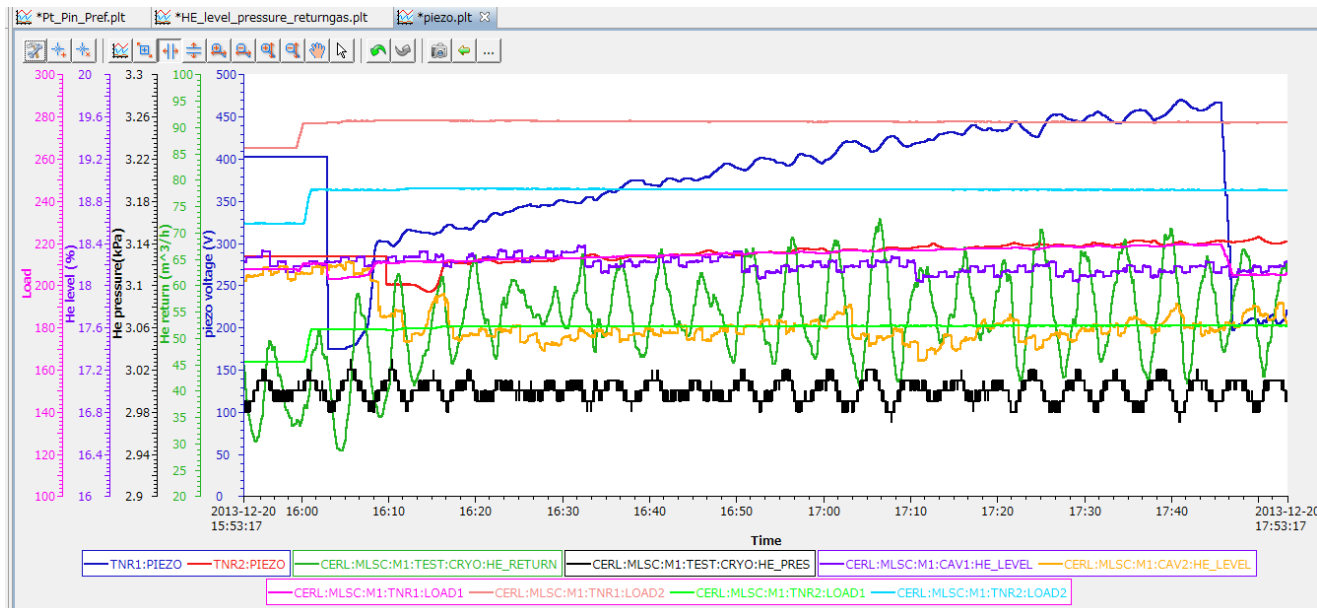
主空洞： モーターとピエゾの制御をチューナーボードから行った。
主としてピエゾのフィードバックのみで行ったが、途中、モーターの
フィードバック制御も行い、正常に動作することを確認した。

ピエゾの可動範囲がLimitに近づいたとき、モーターでフィードバックをかけながらピエゾの値
を中央に戻すように調整した。
空洞電界のフィードバックもかけており、ビームには全く影響しなかった。

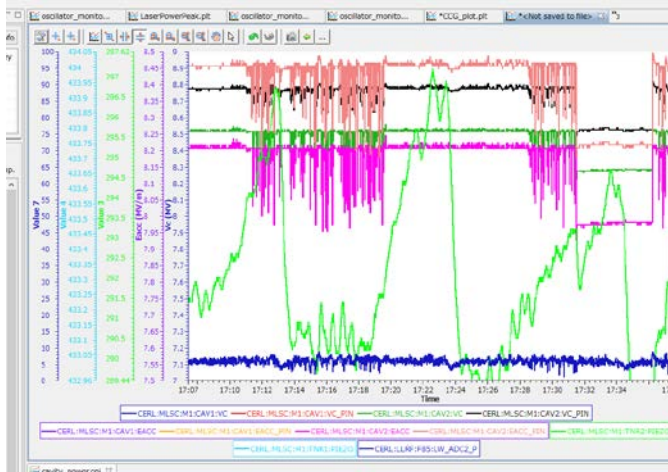
不具合箇所があるため、デジタルフィードバックボードのプログラムの書き換えを行う。

ボードのデジタルI/Oにおけるノイズ対策が不十分だったため、FBがクリアされることがあった。

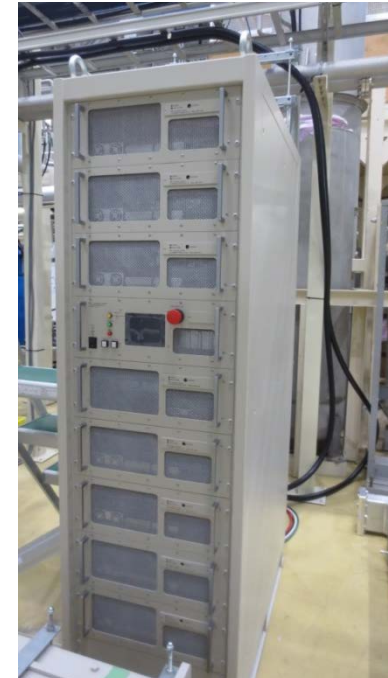
MLSC2に使用しているIOTは発振もあることから、納品された8 kW半導体アンプに切り替える。

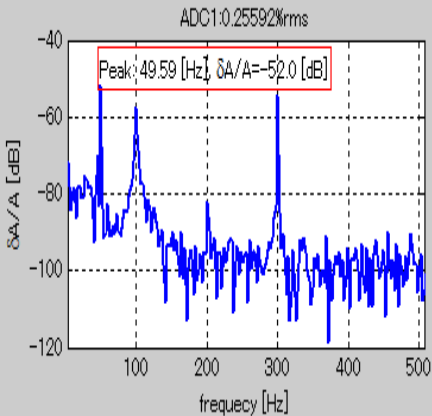
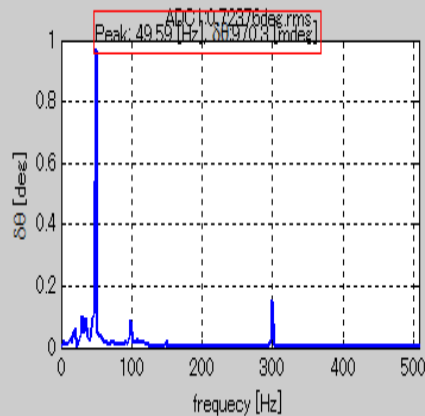
マイクロフォニクスの一例

CERL:LLRF:FB5:waveform plotting: RF: ON, FB: OFF, FF: ON, (FFA=12500, FFP=NaN), R=7999.

49.59 Hz

300 Hz

励振側は、電源により300 Hzと50 Hz, 100 Hzのリップルが見られるが、空洞では、50 Hzに近いモードが強く励振されていた。
